# Plano Diretor Participativo

Município de Taboão da Serra

Mapa 4

## Gestão de Riscos

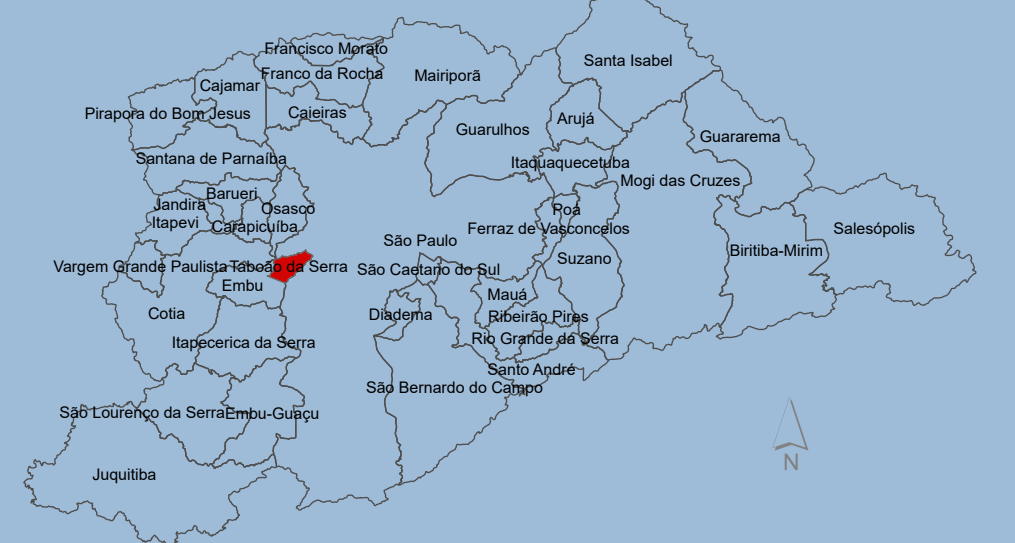
#### Plano Municipal de Redução de Risco - PMRR (2024)

- Setor de Monitoramento (SM)
- Risco Alto (R3)

Setor	Área	Processo	Grau_risco
TAB-06-01	Jardim Record Gleba C e Jardim Trianon	Escorregamento	Risco Alto (R3)
TAB-09-01	Jardim Clementino	Inundação	Risco Alto (R3)
TAB-10-02	Jardim Comunitário	Escorregamento	Risco Alto (R3)
TAB-11-02	Jardim São Mateus/Ferreirinha	Escorregamento	Risco Alto (R3)
TAB-14-01	Jardim Iracema	Escorregamento	Risco Alto (R3)
TAB-16-01	Jardim Maria Luiza	Escorregamento	Risco Alto (R3)
TAB-17-03	Jardim Maria Rosa	Escorregamento	Risco Alto (R3)
TAB-18-01	Jardim Myria	Escorregamento	Risco Alto (R3)
TAB-18-02	Jardim Myria	Escorregamento	Risco Alto (R3)
TAB-18-03	Jardim Myria	Escorregamento	Risco Alto (R3)
TAB-18-04	Jardim Myria	Escorregamento	Risco Alto (R3)
TAB-18-05	Jardim Myria	Escorregamento	Risco Alto (R3)
TAB-18-06	Jardim Myria	Escorregamento	Risco Alto (R3)
TAB-18-07	Jardim Myria	Escorregamento	Risco Alto (R3)
TAB-19-01	Jardim Guaciara	Escorregamento/Erosão	Risco Alto (R3)
TAB-24-01	Jardim Santo Onofre	Escorregamento	Risco Alto (R3)

TAB-24-02	Jardim Santo Onofre	Escorregamento	Risco Alto (R3)
TAB-24-03	Jardim Santo Onofre	Escorregamento	Risco Alto (R3)
TAB-28-02	Jardim São Judas Tadeu	Escorregamento	Risco Alto (R3)
TAB-30-01	Jardim Record Gleba A	Inundação	Risco Alto (R3)
TAB-31-01	Parque Industrial Daci	Escorregamento/Enxurrada	Risco Alto (R3)
TAB-32-02	Jardim Três Marias	Escorregamento	Risco Alto (R3)
TAB-32-03	Jardim Três Marias	Escorregamento	Risco Alto (R3)
TAB-35-02	Parque Pinheiros	Escorregamento	Risco Alto (R3)
TAB-37-01	Parque Laguna	Escorregamento	Risco Alto (R3)
TAB-37-02	Parque Laguna	Escorregamento	Risco Alto (R3)
TAB-39-01	Intercep	Escorregamento/Erosão	Risco Alto (R3)
TAB-43-02	Jardim Maria Rosa	Escorregamento	Risco Alto (R3)
TAB-43-03	Jardim Maria Rosa	Escorregamento	Risco Alto (R3)
TAB-47-01	Jardim Nova Esperança	Escorregamento	Risco Alto (R3)
TAB-48-01	Parque Pinheiros	Inundação	Risco Alto (R3)
TAB-50-01	Parque Pinheiros	Escorregamento	Risco Alto (R3)

TAB-54-01	Sítio das Madres IV	Escorregamento	Risco Alto (R3)
TAB-55-02	Vila Indiana	Escorregamento	Risco Alto (R3)
TAB-61-01	Vila Indiana	Escorregamento	Risco Alto (R3)
TAB-61-02	Vila Indiana	Escorregamento	Risco Alto (R3)
TAB-61-03	Vila Indiana	Escorregamento	Risco Alto (R3)
TAB-63-01	Jardim Panorama	Escorregamento	Risco Alto (R3)
TAB-67-01	Vila Santa Luzia	Escorregamento	Risco Alto (R3)
TAB-68-01	Vila Santa Luzia	Escorregamento	Risco Alto (R3)
TAB-69-02	Parque Industrial Daci	Escorregamento	Risco Alto (R3)
TAB-69-03	Parque Industrial Daci	Escorregamento	Risco Alto (R3)
TAB-70-01	Jardim Silvio Sampaio	Inundação	Risco Alto (R3)
TAB-72-01	Jardim Laguna	Escorregamento	Risco Alto (R3)
TAB-72-02	Jardim Laguna	Escorregamento	Risco Alto (R3)
TAB-72-03	Jardim Laguna	Escorregamento	Risco Alto (R3)
TAB-72-04	Jardim Laguna	Escorregamento	Risco Alto (R3)
